# RESTAURACIÓN AMBIENTAL EN CUENCAS HIDROGRÁFICAS

## Restauración higrológica forestal de Sierras de Bellavista (VI Región)

Por Samuel Francke Campaña<sup>1</sup>

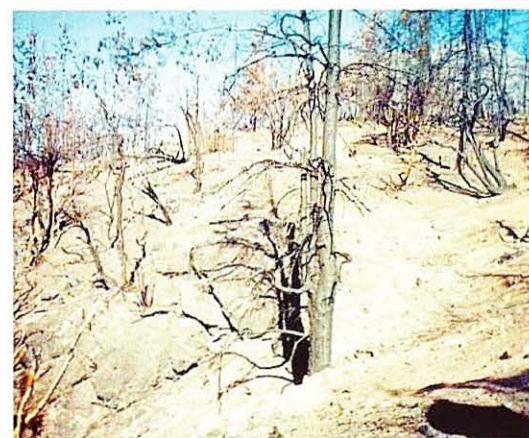
Devastación por incendio forestal en Sierras de Bellavista.

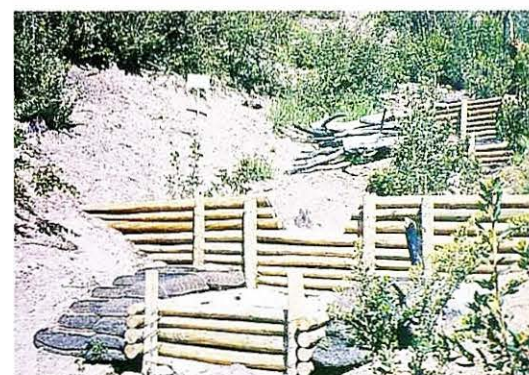
Control de erosión de áreas afectadas por incendios forestales, mediante diques de madera, en Sierras de Bellavista, VI Región.

En la ejecución de los tratamientos mecánicos (hidrotecnias) del proyecto se emplean alrededor de 10 técnicas para el control de la erosión en laderas y cauces. En lo que respecta a obras de laderas, se establecen canales de desviación, zanjas de infiltración, empalizadas de pino impregnado, empalizadas de polines de ciprés y empalizadas de pino quemado y muretes de sacos rellenos con tierra. En relación a obras de cauces, se utilizan

diques de ciprés quemado, diques de pino impregnado y gaviones, entre otras.

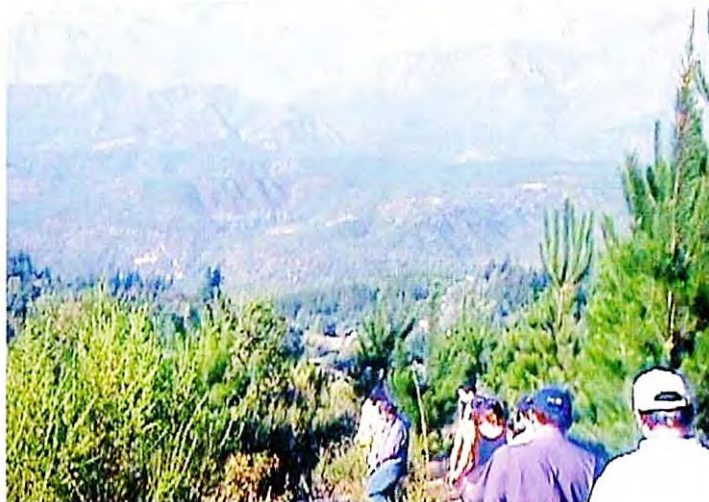
Sierras de Bellavista, en proceso de restauración. Después de 4 años de trabajo.

Este proyecto pionero a nivel nacional contribuye a la restauración ambiental de los terrenos devastados, lográndose revegetar mayoritariamente las subcuencas hidrográficas afectadas. Se establece una cobertura vegetal, principalmente por regeneración natural y artificial constituida por especies del tipo forestal esclerófilo (quillay, peumo, litre) y la especie *Pinus radiata*. Se destaca la alta capacidad de regeneración natural de la especie *Pinus radiata* post incendio y la capacidad de resiliencia del ecosistema, registrándose en la actualidad una cobertura vegetal del 85%, aproximadamente. ■
