**LA TERMITA SUBTERRANEA EN CHILE,
SU DISTRIBUCION GEOGRAFICA
Y ASOCIACION A LAS CONSTRUCCIONES**

INFOR
Instituto Forestal

**INTEC
CHILE**

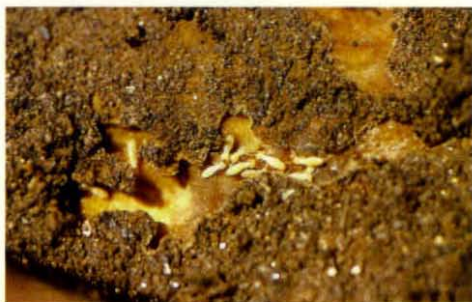
Vista general, termitas subterráneas en galerías en madera que estaba enterrada.

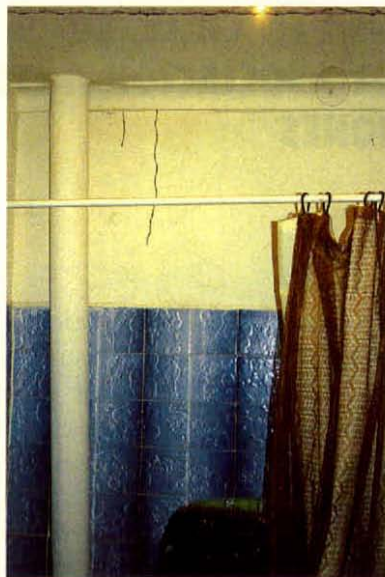
Tubo de comunicación de termitas subterráneas emergiendo desde cañerías de baño de una vivienda.

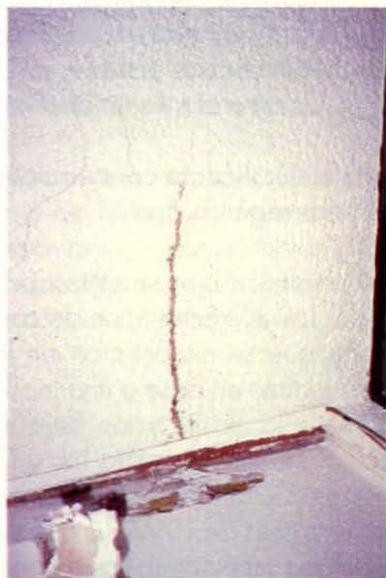
Daño en cornisa y entretecho con túnel emergiendo hacia abajo.

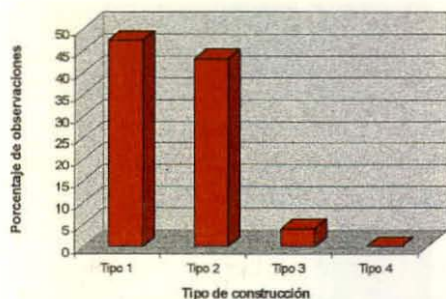
Figura 1. Gráfico de construcciones infestadas según su tipo

Tipo 1. Construcciones con estructuras predominantemente de albañilería, de bloques y ladrillos.

Tipo 2. Construcciones con estructuras de madera y/o paneles.

Tipo 3. Construcciones en madera en contacto directo con el suelo.

Tipo 4. Construcciones en adobe.

La clasificación que se utilizó para agrupar los diferentes tipos de construcción que se encontraron en las visitas, se hizo en base a una modificación de la clasificación de construcciones contenida en la Ley y Ordenanza General de Urbanismo y Construcciones de 1997, ya que ésta presentaba incompatibilidad con lo observado en terreno.

Puede observarse que existe una proporción similar de construcciones atacadas con estructura de albañilería y de madera. La proporción de construcciones atacadas, del tipo 3, es

decir, construcciones en madera en contacto directo con el suelo, alcanza un 4%.

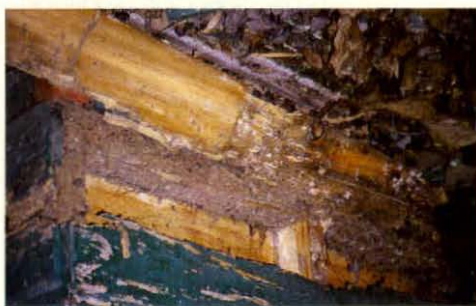
Paño en estructura en exterior.

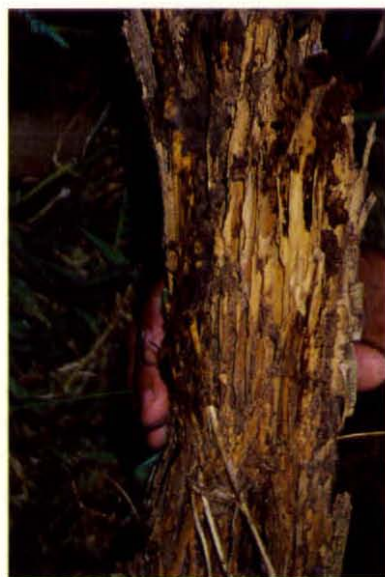
Daño generalizado en rollizo sin impregnar.

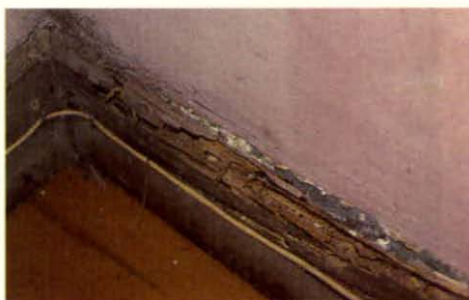
Daño de termitas subterráneas en moldura.

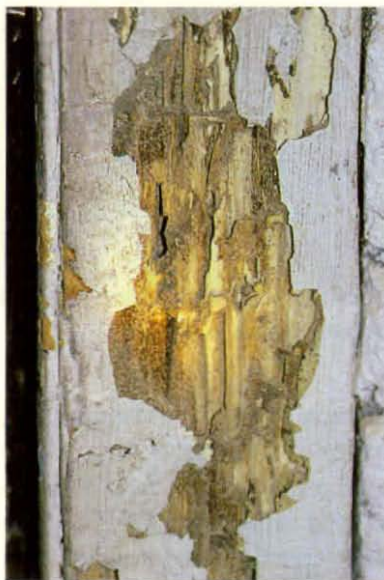
Daño producido por termitas subterráneas en el marco de una puerta.

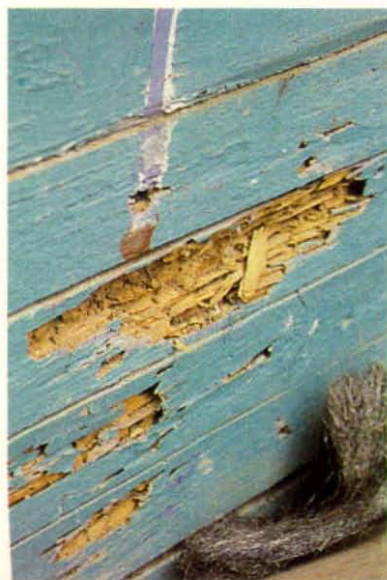
Daño producido por termitas subterráneas.

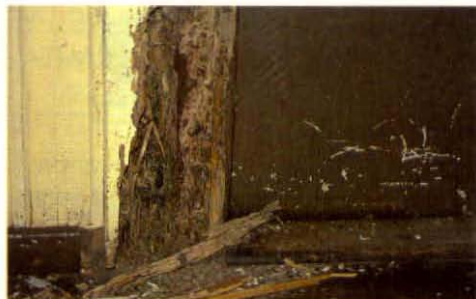
Daño producido por termitas subterráneas en marco de una puerta.

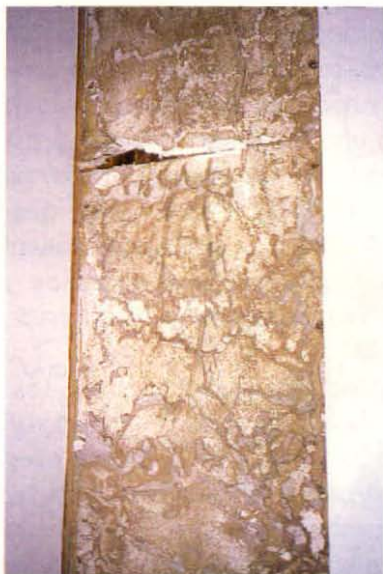
Daño en plancha de yeso-cartón.

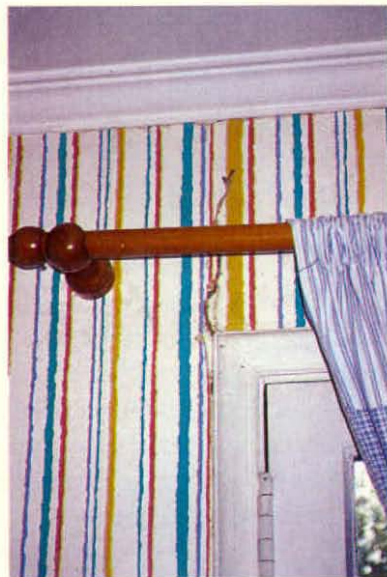
Túnel de comunicación saliendo de marco de puerta y daño en papel mural.

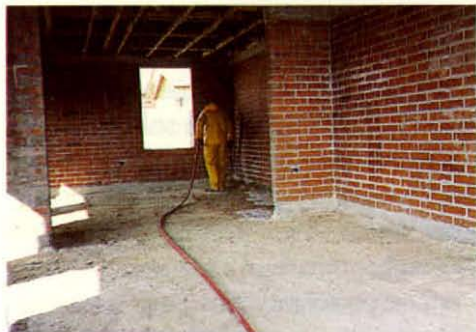
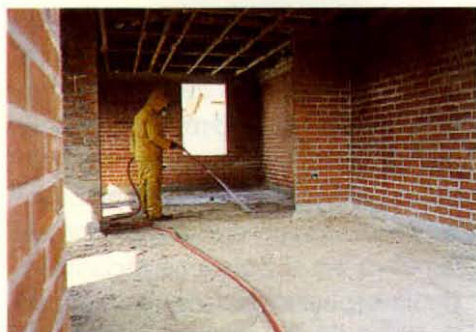
Formación de barrera química en preconstrucción (antes de instalación del radier).

Los termiticidas pueden ser aplicados como medida preventiva en la etapa de preconstrucción formando una barrera química continua en el suelo (antes de colocar el ripio y luego el radier); o como medida curativa en postconstrucción, mediante su aplicación a través de perforaciones realizadas en pisos o radieres con equipos especiales. En ambos casos la efectividad o persistencia del producto se prolonga por varios años, dependiendo de las condiciones ambientales y densidad de la plaga entre otros factores.
